Hovedinspektion Toften Middelfart

Kunde
Toften Middelfart
Laksevænget 4
5500 Middelfart

Rapportudførelse
15 jul 2022

Skema
HOVEDINSPEKTION

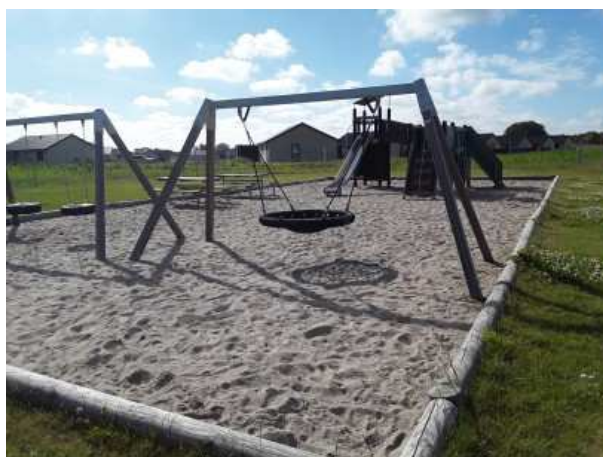
2 Foto 2

Der er ikke registreret afvigelser d.d.

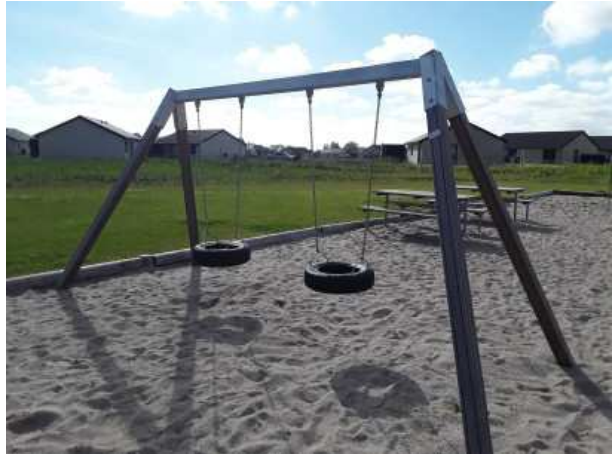
4 Foto 4

Der er ikke registreret afvigelser d.d.

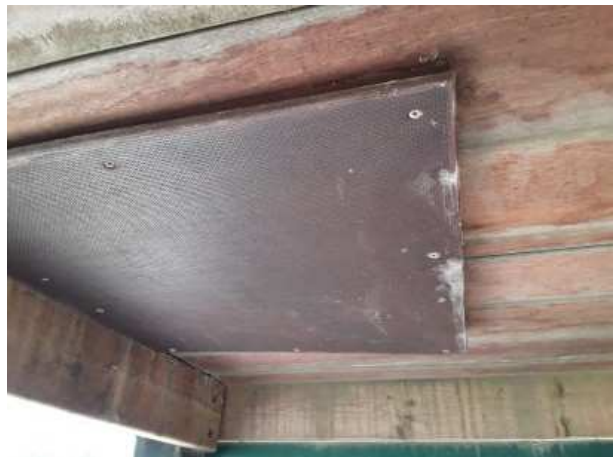
8 Foto 8

Skruer knækket

DS/EN 1176 del 7 pkt. 7.2 Korrigerende vedligeholdelse.

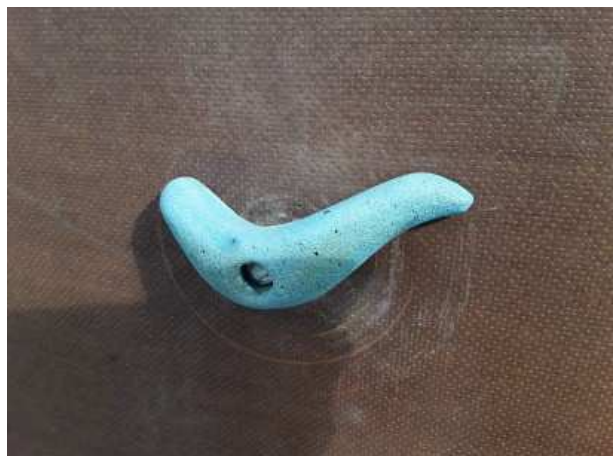
9 Foto 9

Klatresten løs

DS/EN 1176 del 7 pkt. 7.2 Korrigerende vedligeholdelse.
