## Hovedinspektion Toften Middelfart

**Kunde**  
Toften Middelfart  
Laksevænget 4  
5500 Middelfart

**Skema**  
HOVEDINSPEKTION

**Inspektionsdato:**  
28-06-21

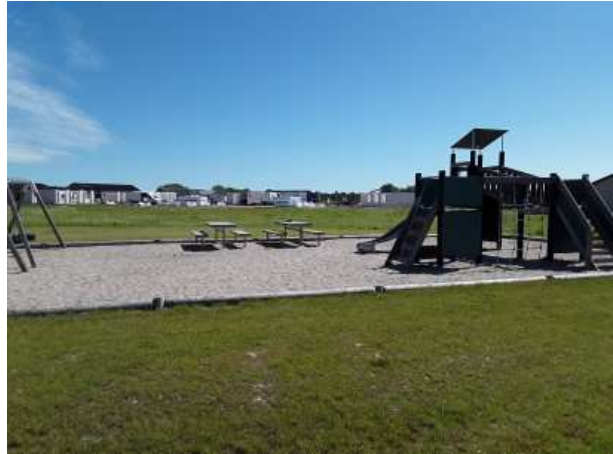
1 Foto 1

Oversigt

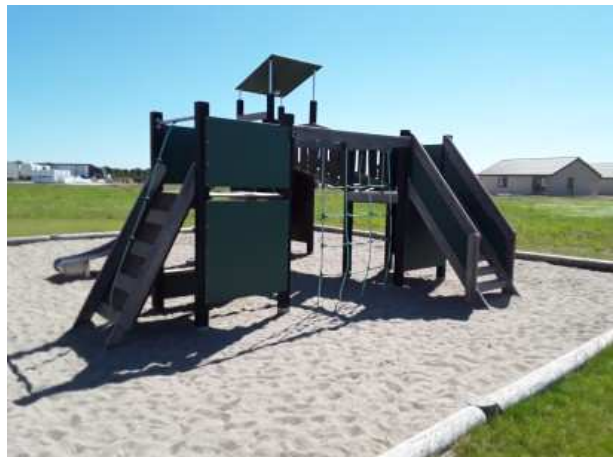
2 Foto 2

Der er ikke registreret afvigelser d.d.

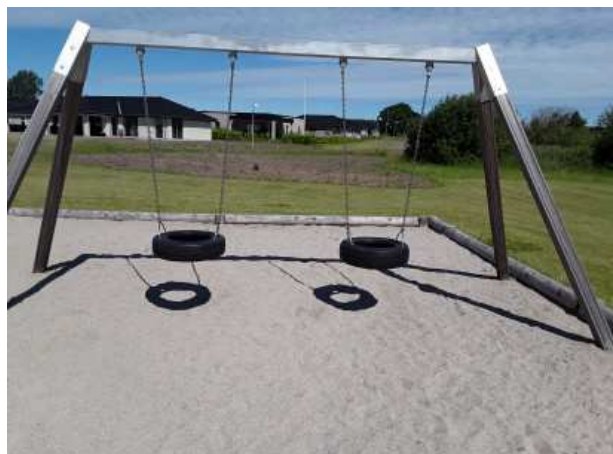
3 Foto 3

Der er ikke registreret afvigelser d.d.

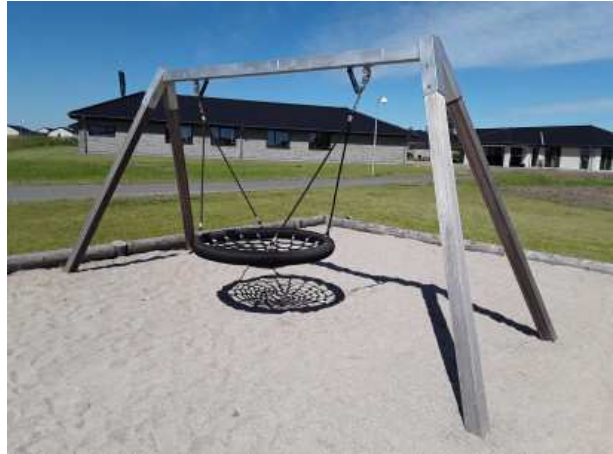
4 Foto 4

Der er ikke registreret afvigelser d.d.
